研究報告

B4 小谷

● チューナブルレーザー系

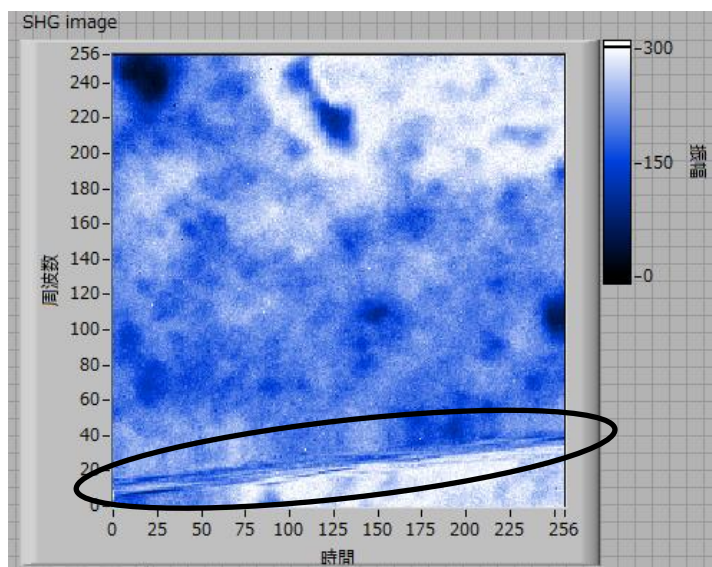
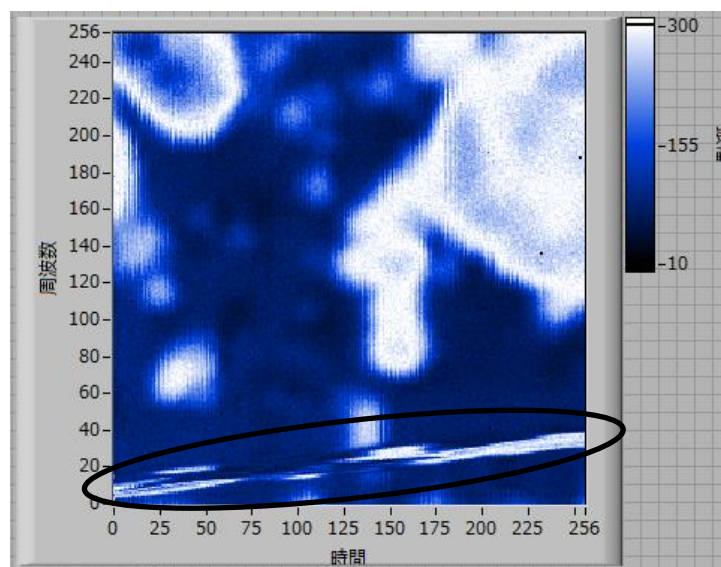
サンプルにはリチウムパウダーを用いた。上の図はそのときのイメージです。イメージ下部に斜めの線状のものがある。すべてのレンズやガルバノミラーを調整しなおしたが、線状のものはなくならなかった。

線状のものの解決
