研究報告

フォトダイオード用回路と光伝導アンテナ用回路の改良

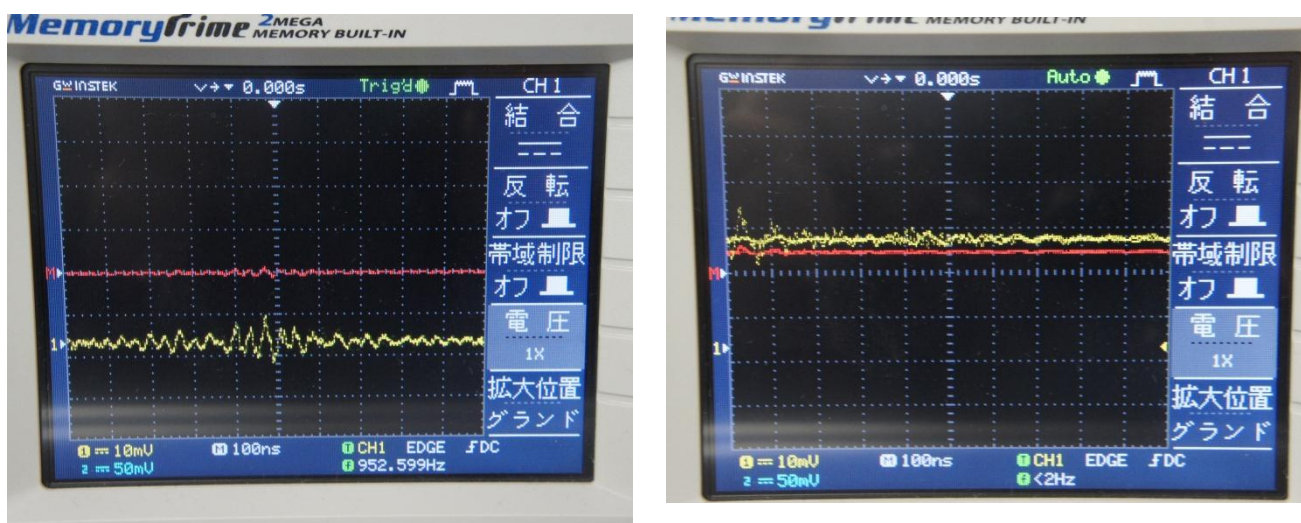
オシロスコープでビート信号を検出した結果を図 1 に示す。正弦波になっていないためビート信号を検出できていない。

図 1 (左)アンプ電源 OFF (右)アンプ電源 ON
